# 建设项目竣工环境保护验收调查表

项目名称: 隆回金石桥风电场二期工程

编制单位: 核工业二三〇研究所

编制日期: 2022 年 7 月

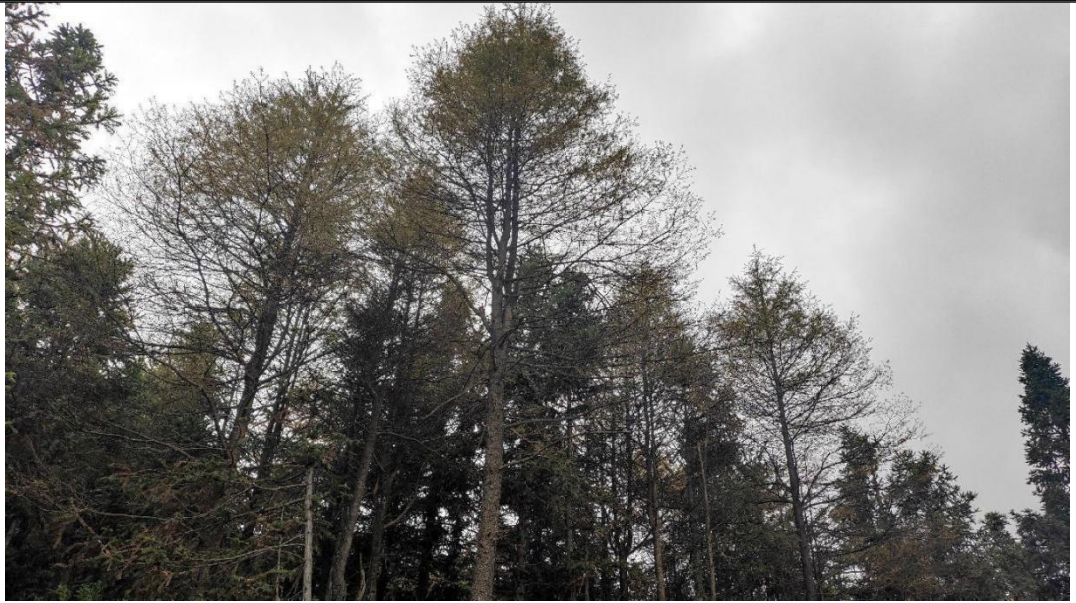
金钱松\_2：为一个金钱松群落，共 15 株，位于拟建 13#风机位西南 140m 的山顶，离连接 13#风机位的场内道路 80m。施工过程中，在该区域设置了警示牌，严格控制施工范围，工程施工未对此金钱松群落造成直接伤害，也未对其生境造成直接影响。

施工阶段 13#风机位山顶附近的金钱松

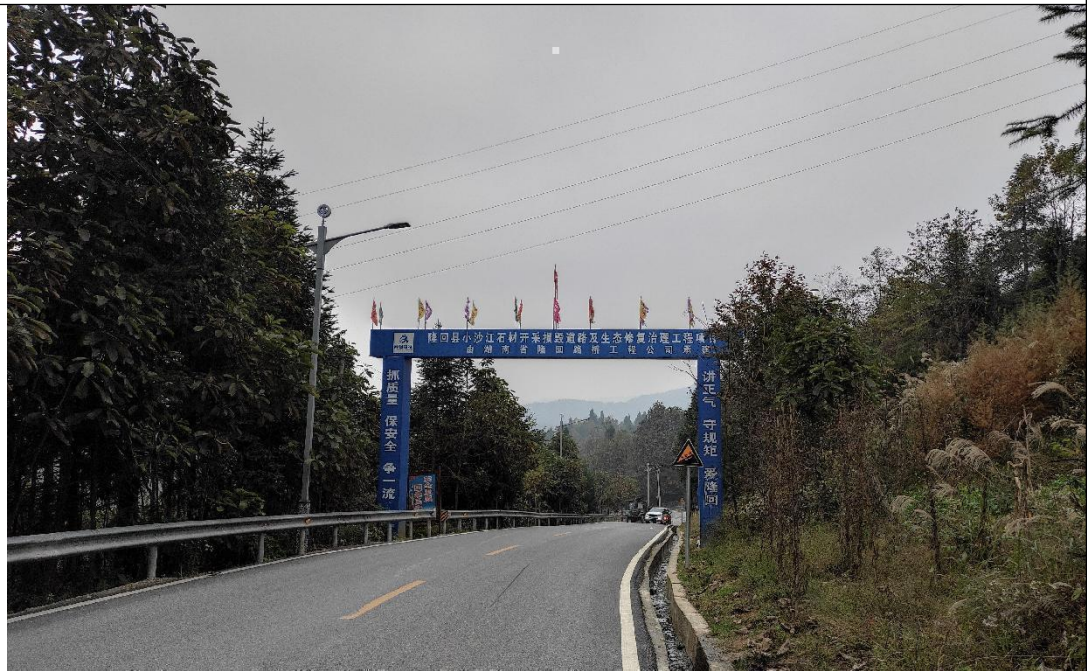
鹅掌楸\_2：位于改造道路的路边，离路边 1.5m，5 株，为人工种植。环评阶段其位于道路的一转弯处，本项目施工过程中其附近道路由相关单位和部门进行了提质改造施工。

乡间公路相关单位和部门进行了提质改造施工

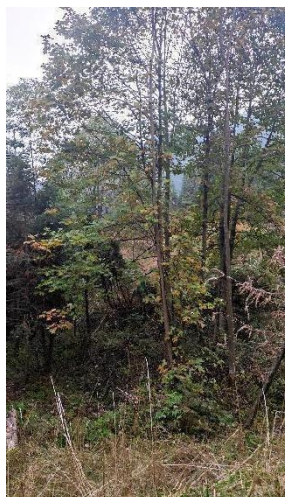
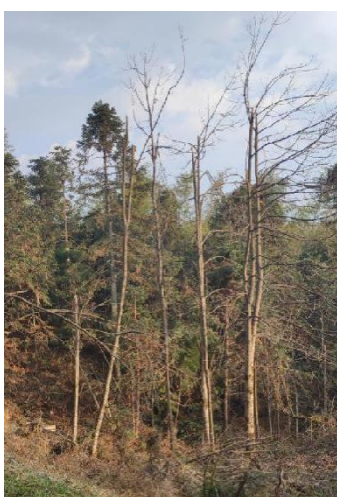
鹅掌楸<sub>3</sub>: 位于升压站进站道路西北 140m 低洼处, 为一个鹅掌楸群落, 施工未直接影响这个鹅掌楸群落, 施工阶段在附近位置的路边设置了保护警示牌, 防止人为干扰。2022 年初隆回县小沙江镇受暴雪影响, 部分鹅掌楸受冰雪压覆。

2021 年 10 月生长情况      2022 年 3 月生长情况      2022 年 5 月生长情况

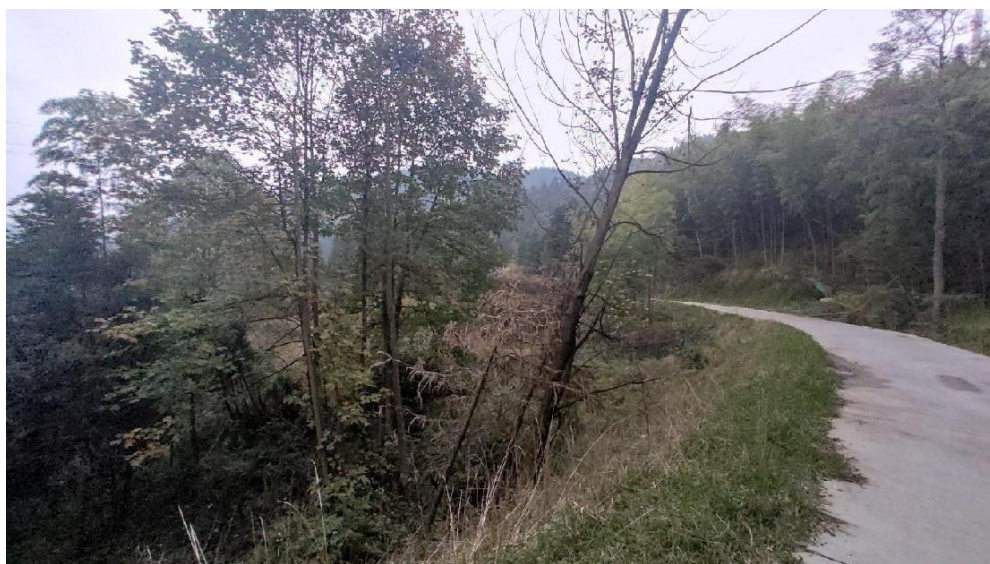
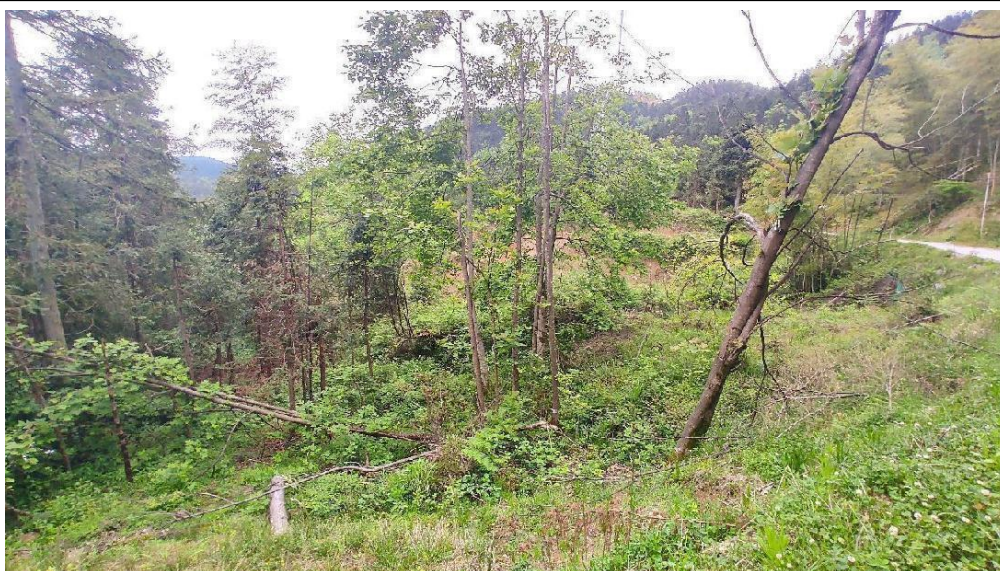
2021 年 10 月雪灾前升压站进站道路西北 140m 低洼处鹅掌楸生长情况

2022 年 5 月雪灾后升压站进站道路西北 140m 低洼处鹅掌楸生长情况

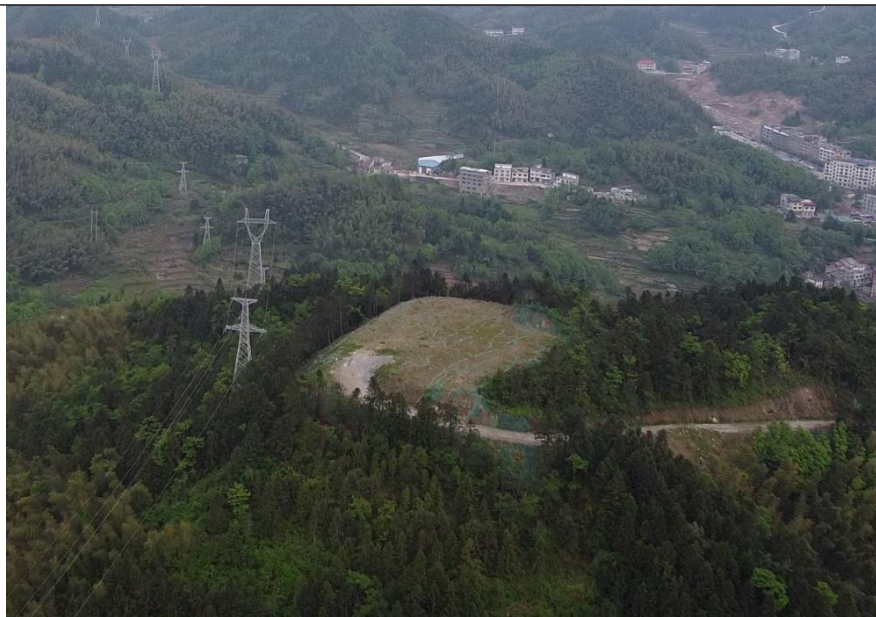
原原 TD09#机位取消建设（已复绿）

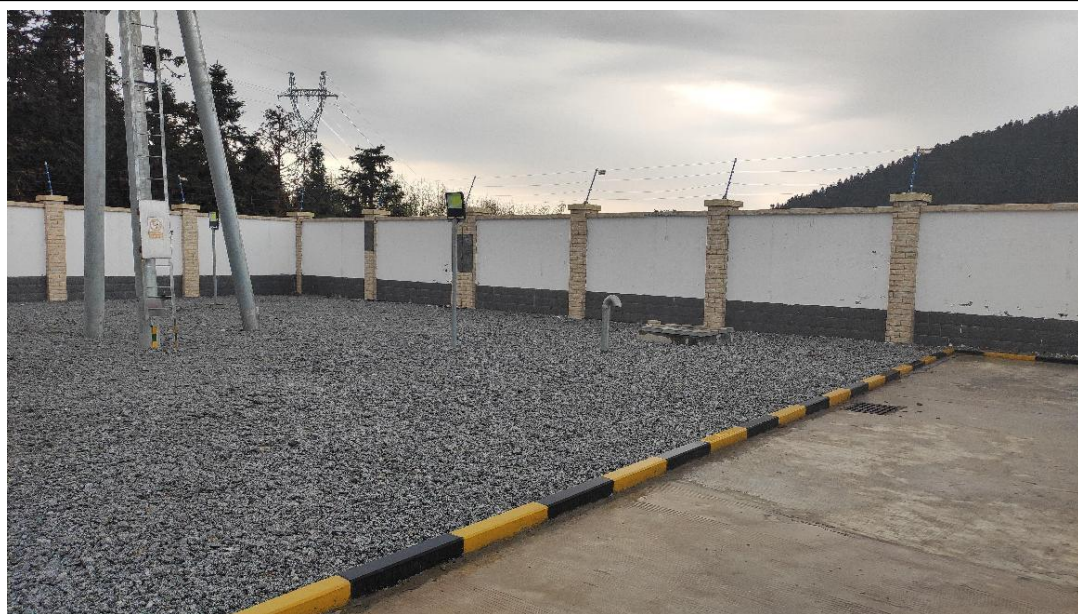
为防止升压站变压器在检修等非正常情况下产生的事故废油外漏可能引起的环境风险，升压站在变压器底部设有一个事故油池，当发生油泄漏时，废油可进入事故油池暂存。升压站事故油池布置在升压站东南侧一角，采用地埋形

式，有效容积不小于 30m<sup>3</sup>。在后续运行期产生废变压器油等危废前，建设单位应及时委托有资质的单位回收处理，避免流入周围区域，污染周围土壤和溪沟水体。

站内地埋式事故油池外观

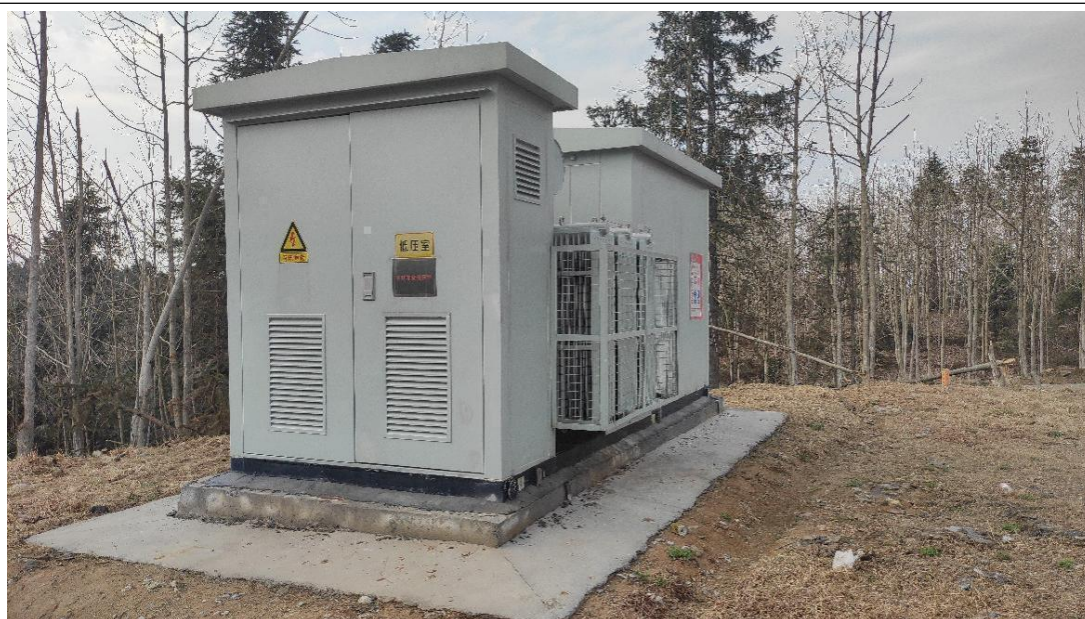
箱式变压器及基础

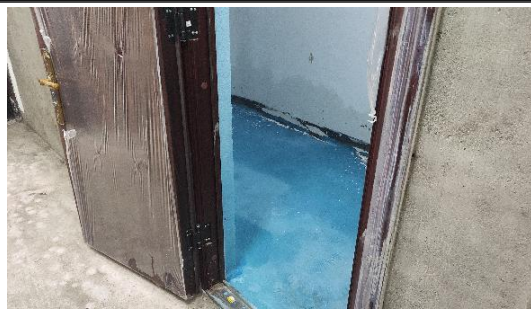
建设单位在升压站设置了单独危险废物暂存间,主要存放废旧润滑油、风机检修时产生的废手套、油抹布及废旧铅酸蓄电池,临时储存间设专人记录废旧铅酸蓄电池等危废管理台账。根据《国家危险废物名录》,铅酸蓄电池等属于危险废物,铅酸蓄电池的处置应报环境保护部门备案,并按照《危险废物贮存污染控制标准》(GB18597-2001)及其修改单、《废铅酸蓄电池处理污染控制技术规范》(HJ 519-2009)等要求进行收集、贮存,并交具有危险废物经营许可证的企业或原厂家回收处置。

</div></div> <div><div>危废间</div><div>危废间地面防渗</div></div>
	<div>5、大气环境影响调查</div> <div>升压站在运行期间无大气污染物产生，未对周围的环境空气产生影响。</div>
社会影响	<div>无。</div>
